STATICKÝ POSUDOK STAVBY

ZHODNOTENIE TECHNICKÉHO STAVU
A NÁVRH STATICKÉHO ZABEZPEČENIA

Názov stavby:	KULTÚRNY DOM MOČENOK k.ú. Močenok, parc.č. 489/1
Objednávateľ:	Obec Močenok Sv. Gorazda 629/82, 951 31 Močenok
Zodpovedný projektant:	Ing. Miroslav Šimonovič, PhD.
Dátum:	november 2021

POS2136

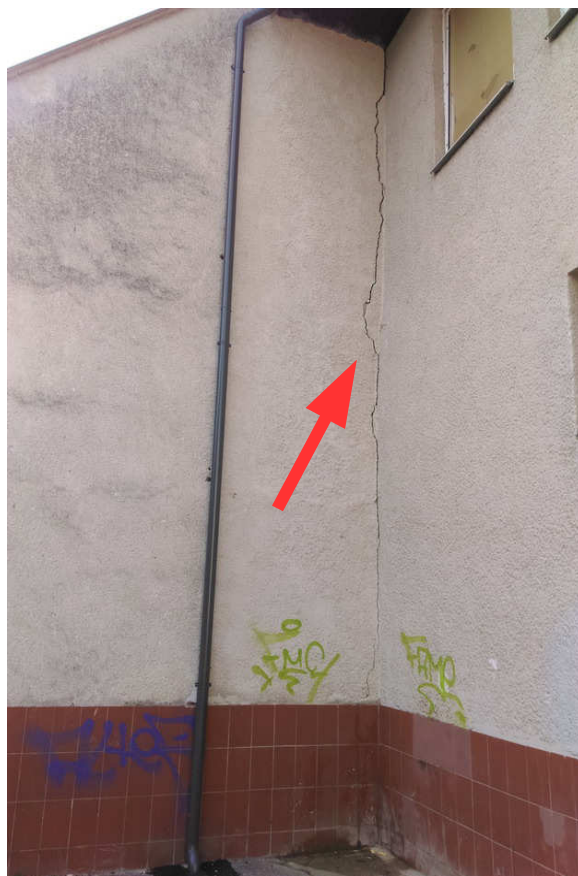
Najvýraznejšie trhliny sa nachádzajú na severnej fasáde objektu. Jedná sa o zvislé trhliny medzi objektom a ozdobnými stenami. Tieto steny sú úplne oddelené od zvyšnej časti objektu. Predstavujú **lokálne vážne statické narušenie** objektu, resp. stien. Príčinou ich vzniku je sadanie základových pásov, ktoré sú na cca. 100 mm hrubom štrkovom lôžku. Sadenie vzniklo podmäčaním základovej škáry z dažďových zvodov. V súčasnosti sú dažďové zvody už odvedené do kanalizácie.

Trhlina medzi objektom kultúrneho domu a samostatnou stenou

Vyššie uvedené trhliny, resp. poruchy vyžadujú realizovať sanáciu základových konštrukcií ešte pred realizáciou zateplenia. Sanácia bude vykonaná podchytením základových konštrukcií.

Podchytávanie jestvujúcich základových konštrukcií je potrebné realizovať z oboch strán základových pásov po úsekoch (asi 1,0 m) s vynechaním medzery a šachovnicovým spôsobom, tak aby nebola narušená stabilita jestvujúcej steny. Jestvujúce štrkové lôžko je potrebné v miestach podchytenia vybrať.

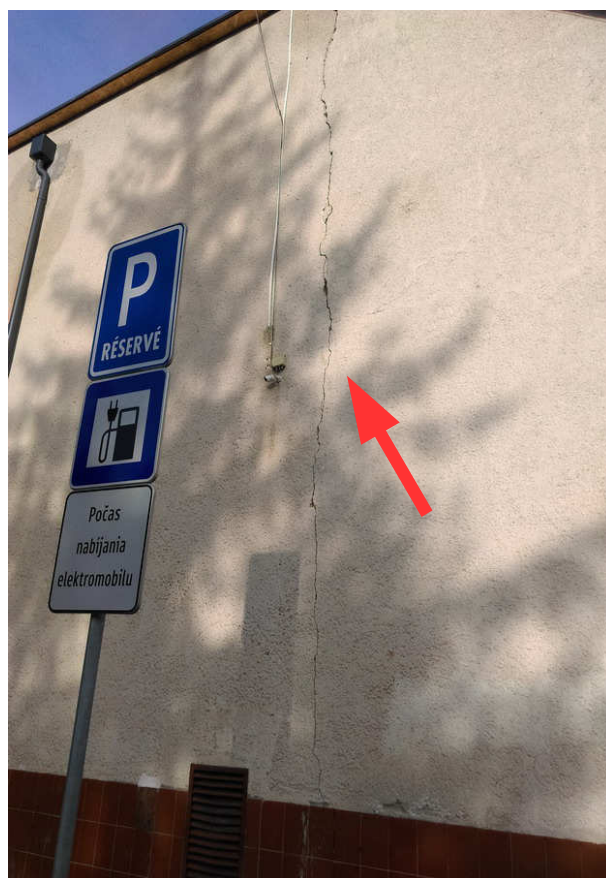
Trhlina medzi objektom kultúrneho domu a samostatnou stenou

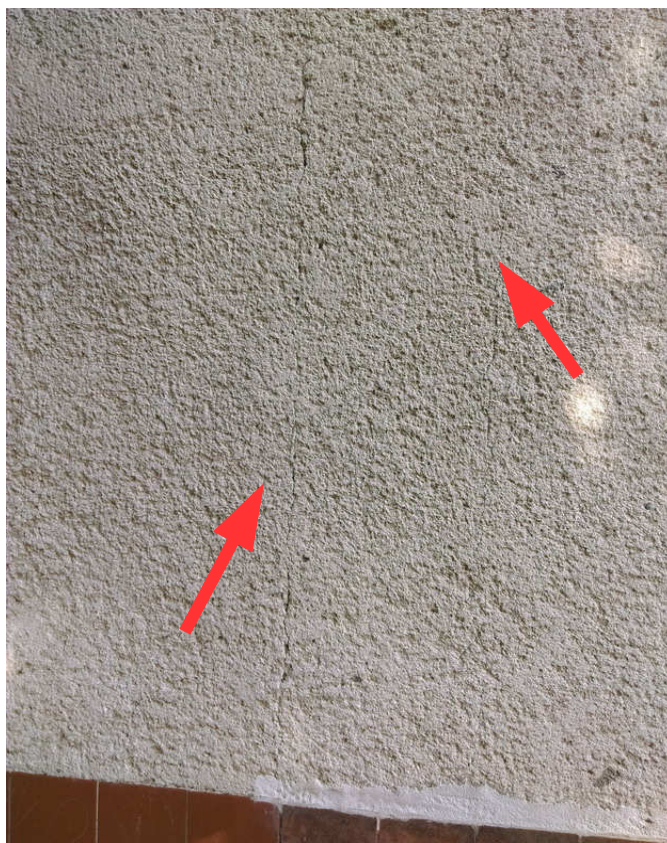
Tieto trhliny sa vyskytujú na rozhraní murovaných a železobetónových konštrukcií. Charakteristické a najviac sa vyskytujúce trhliny sú zvislé trhliny, medzi železobetónovými stĺpmi a murovanými stenami zo strany exteriéru v časti spoločenskej sály. Výraznejšia trhlina sa nachádza na kruhovej prístavbe bufetu medzi stužujúcim vencom a obvodovou stenou.

Príčinou týchto dilatáčnych trhlín sú najmä teplotné zmeny. Na železobetónových konštrukciách nie je zo strany exteriéru **žiadna** tepelná izolácia.

Charakteristické dilatačné trhliny medzi železobetónovými stĺpmi a murivom

Riešením týchto problémov je zateplenie objektu.

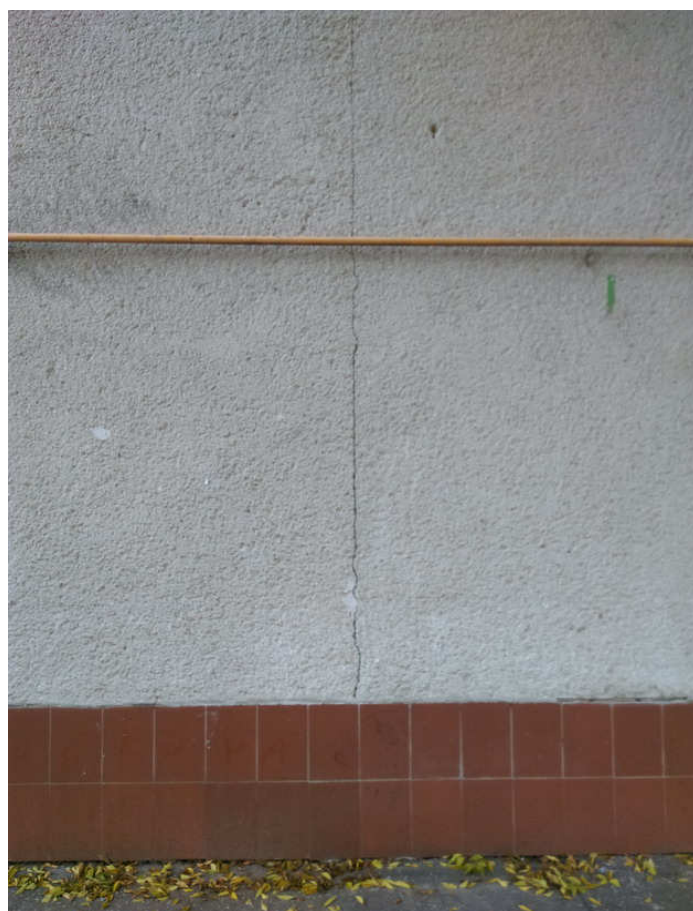
Charakteristické dilatačné trhliny medzi železobetónovými stĺpmi a murivom

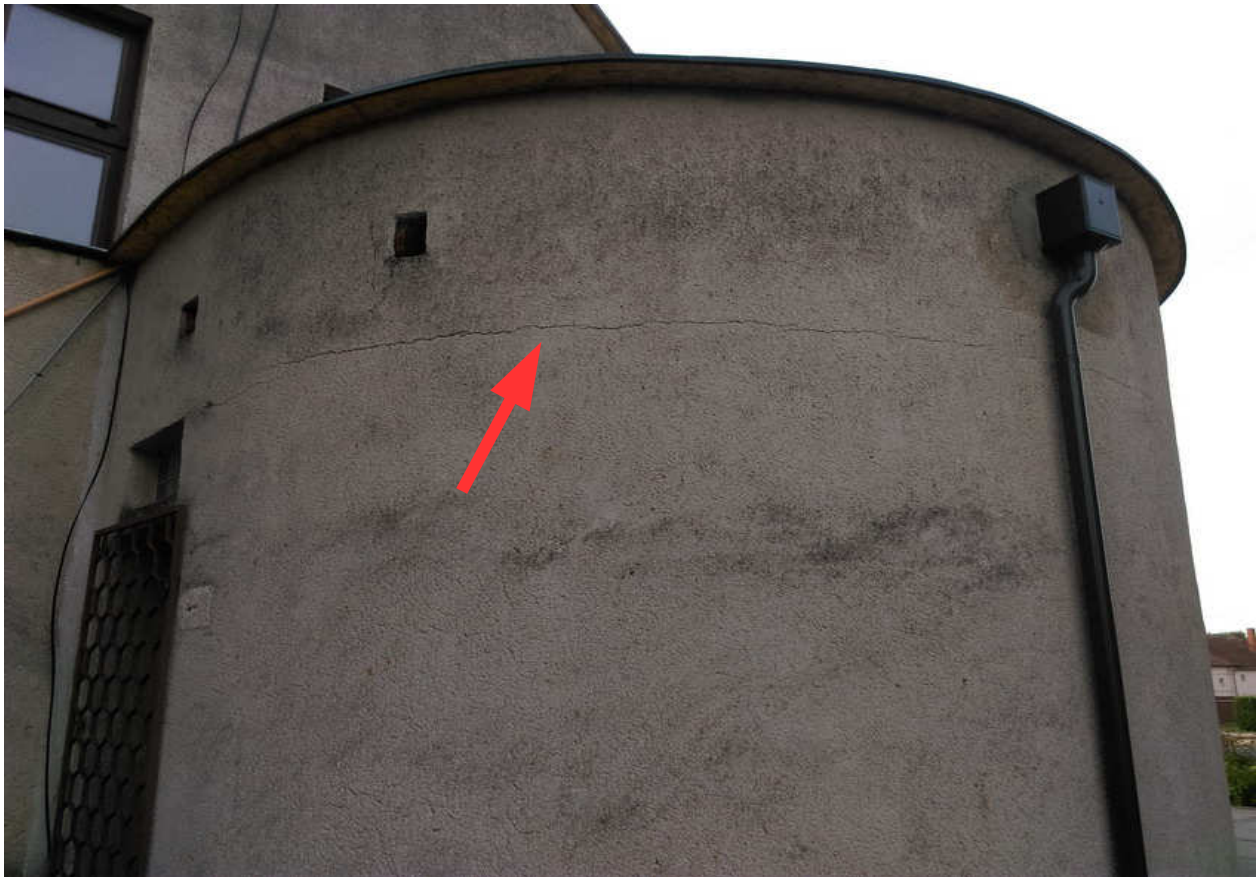
Trhlina na rozhraní železobetónového венca a muriva

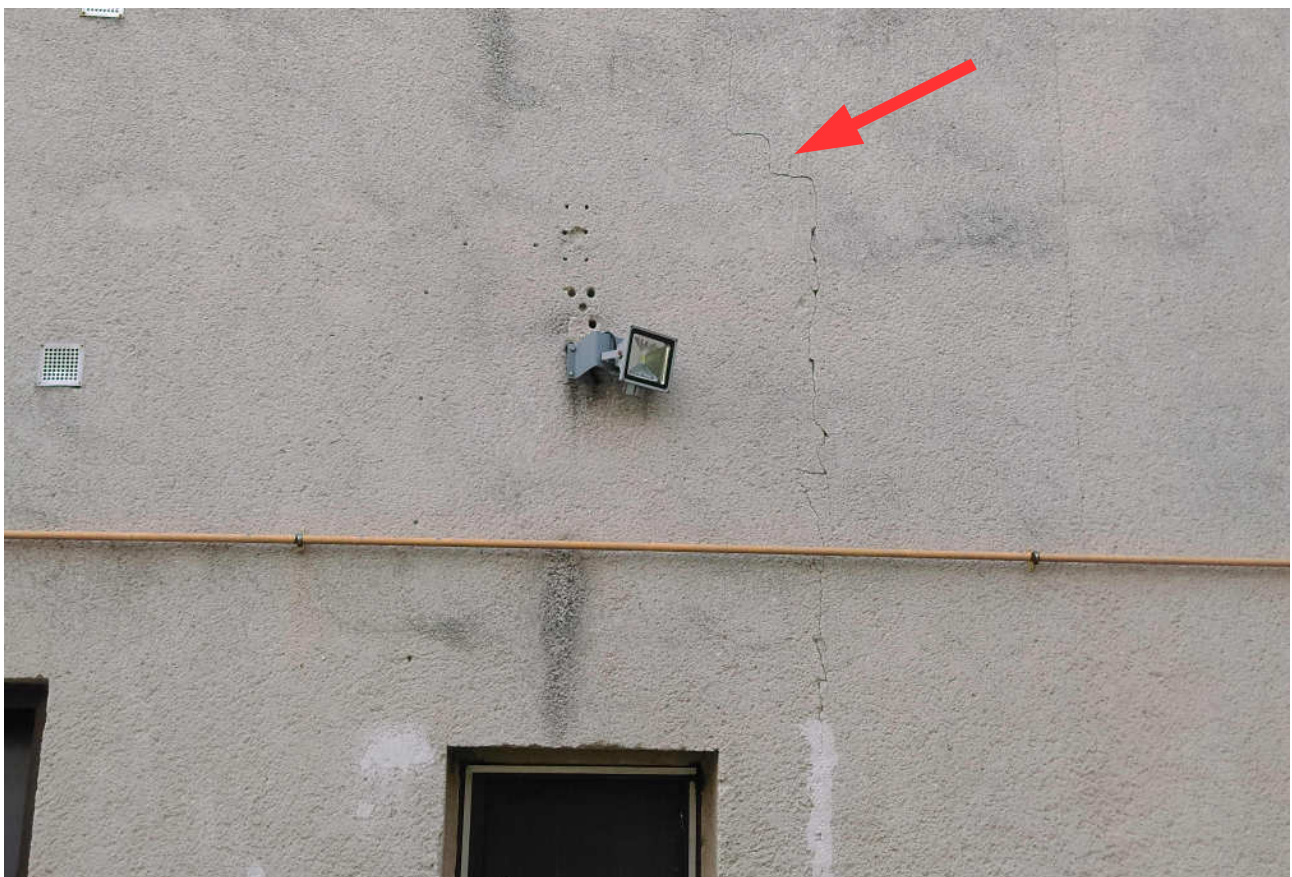
Ďalšia trhlina sa nachádza na obvodovej stene na západnej fasáde. Trhlina má schodovitý charakter a kopíruje ložné a styčné škáry muriva a potom smerom k základovému pásu sa mení na zvislú. Predstavujú **lokálne statické narušenie** objektu. Podľa výkresu základových konštrukcií sa v tom to mieste nachádza kanalizácia. Nie je možné vylúčiť priesak vody z kanalizácie do štrkového lôžka základových pásov.

Lokálna trhlina v obvodovom murive, kopírujúca ložné a styčné škáry tehál

Podchytávanie jestvujúcich základových konštrukcií je potrebné realizovať

z oboch strán základových pásoch po úsekoch (asi 1,0 m) s vynechaním medzery, tak aby nebola narušená stabilita jestvujúcej steny. Jestvujúce štrkové lôžko je potrebné v miestach podchytenia vybrať.
