Kvalitné služby Kysuckej knižnice v Čadci aj v období protipandemických opatrení

Časť: ARCHITEKTÚRA

Pôdorys

A 01

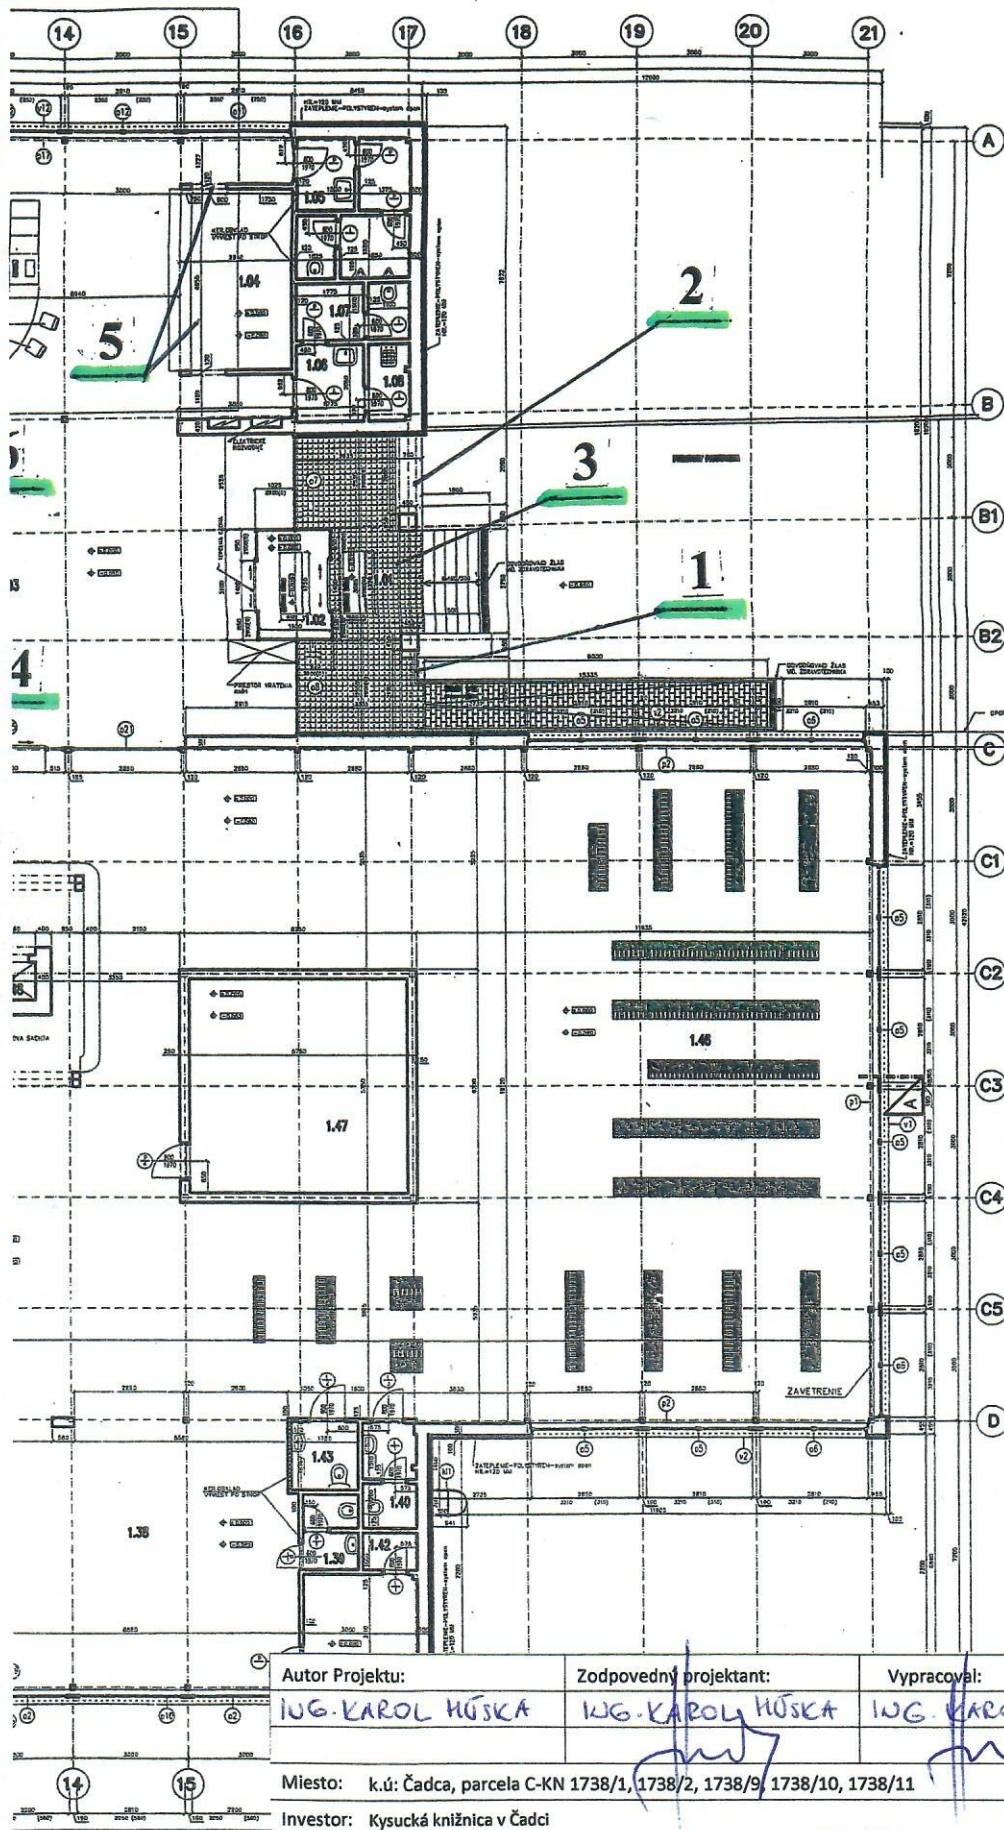
## **POPIS STAVEBNÝCH ÚPRAV:**

- 1 – V ĽAVEJ ČASTI PRESKLENEJ STENY HLAVNÉHO VCHODU SA OSADÍ BEZKONTAKTNÝ SYSTÉM VÝPOŽIČNÝCH SLUŽIEB, A TO:**
  - BIBLIOBOX, T.J. AUTOMATICKÝ SYSTÉM VRACANIA POŽIČANÝCH KNÍH,**

- BIBLIOMAT, T.J. AUTOMATICKÝ SYSTÉM VÝDAJA KNÍH REZERVOVANÝCH NA VÝPOŽIČANIE PROSTREDNÍCTVOM INTERNETOVÝCH OBJEDNÁVOK.**
- 2 – V PRAVEJ ČASTI PRESKLENEJ STENY HLAVNÉHO VCHODU SA OSADÍ OKNO ROZMEROV 50x70 CM NA VÝDAJ ZAPOŽIČANÝCH KNÍH.**

- 3 – VSTUP DO OBJEKTU KNIŽNICE JE CEZ DVOJO VCHODOVÝCH DVERÍ, PRIČOM VONKAJŠIE DVERE SA OTVÁRAJÚ A ZATVÁRAJÚ POMOCOU FOTOBUNKY A NA DRUHÉ DVERE UMIESTNENÉ UŽ VO VNÚTRI SA NAMONTUJE SAMOZATVÁRACIE BRANO.**

- 4 – V PRIESTORE VSTUPNEJ HALY (MIESTNOSŤ Č. 1.03) SA UMIESTNI PREZENTAČNÝ TELEVÍZNY PRIJÍMAČ S VEĽKOPLOŠNOU OBRAZOVKOU A DVA HYGIENICKÉ TERMINÁLY NA MERANIE TELESNEJ TEPLoty, DEZINFEKCIU A REGULÁCIU POČTU OSÔB.**

- 5 – PRIESTOR ŠATNE SA UPRAVÍ NASLEDOVNE:**
  - VYBÚRA SA POZDĹŽNA DREVENÁ STENA SLÚŽIACA NA PRÍJEM A VÝDAJ ŠATSTVA A NAHRADÍ SA NOVOU MUROVANOU STENOU Z TEHÁL HR. 20 CM,**

- V PRIEČNEJ STENE SA VYBÚRA PEVNÉ OKNO A NAHRADÍ SA NOVÝM OTVÁRACÍM OKNOM.**
- 6 – VÝMENIA SA INTERIÉROVÉ DVERE ODDEĽUJÚCE MIESTNOSTI 1.03 A 1.17 (PRECHOD DO ADMINISTRATÍVNEJ ČASTI KNIŽNICE) ZA DVERE S AUTOMATICKÝM VRÁTNIKOM.**
